济南至祁门高速公路永城至利辛段工程

水土保持监测总结报告

建设单位：安徽省交通控股集团有限公司永利高速公路项目办公室

监测单位：安徽省（水利部淮河水利委员会）水利科学研究院

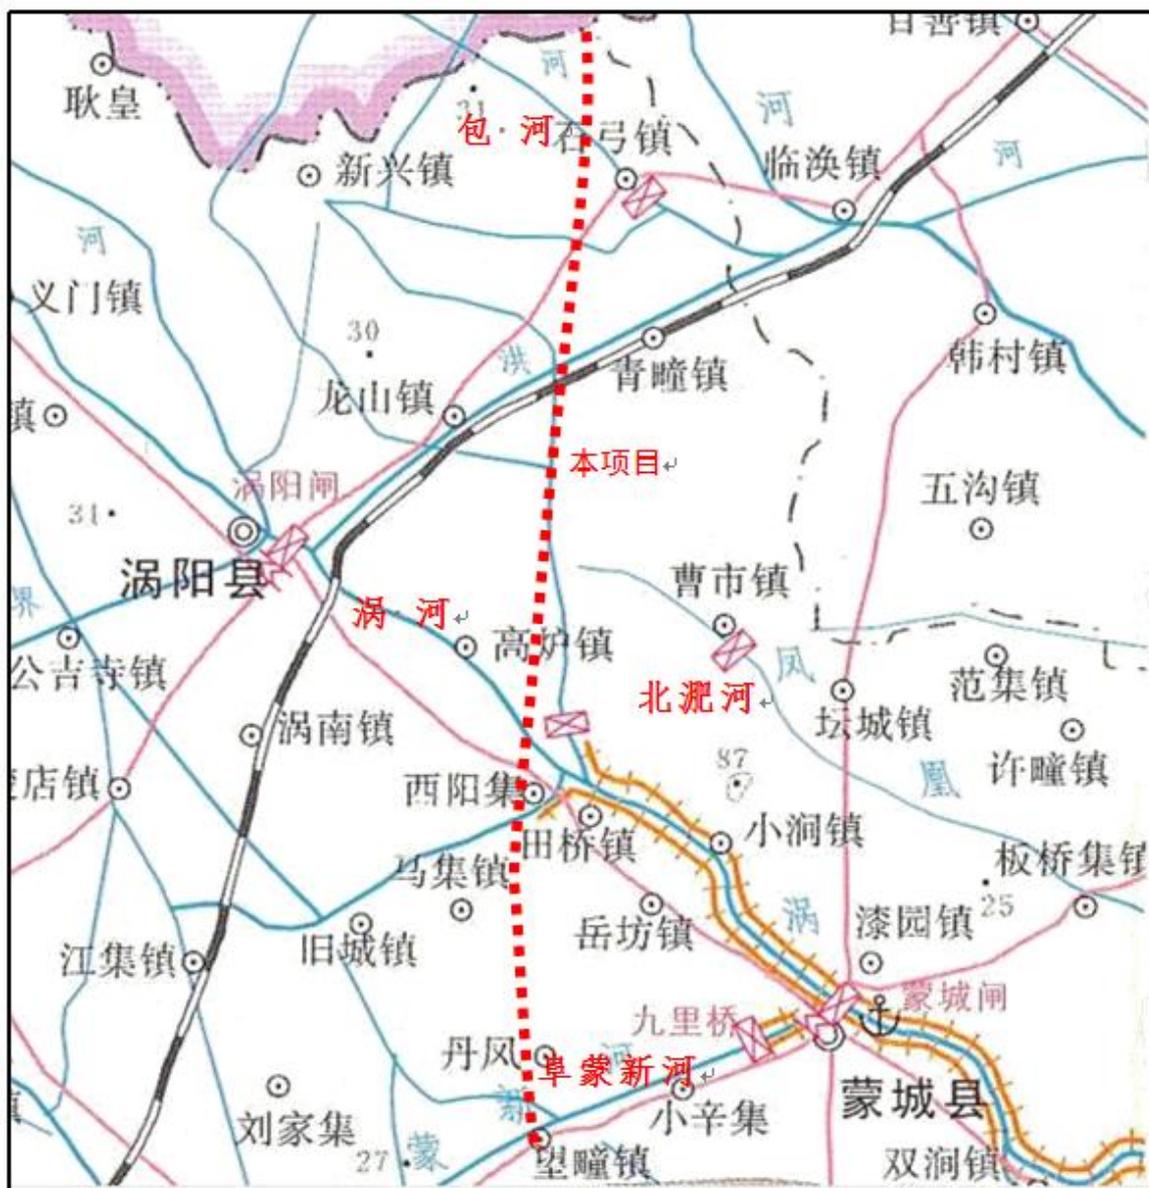
图 1-2 项目区河流水系图

项目区域地表水系较为发育，河渠纵横交错，水网密布，均属淮河水系。沿线较大的河流自北向南有包河、北淝河、涡河、阜蒙新河等，同时，区内干渠及其配套的人工沟渠纵横交错，与自然河流一起构成了区内发达的地表水系。

阜蒙新河：阜蒙河全长 90km，是人工开挖的阜阳至蒙城的河流，贯穿利辛、蒙城。马店至蒙城长约 45.05km，为规划VI级航道。具体见图 1-2。

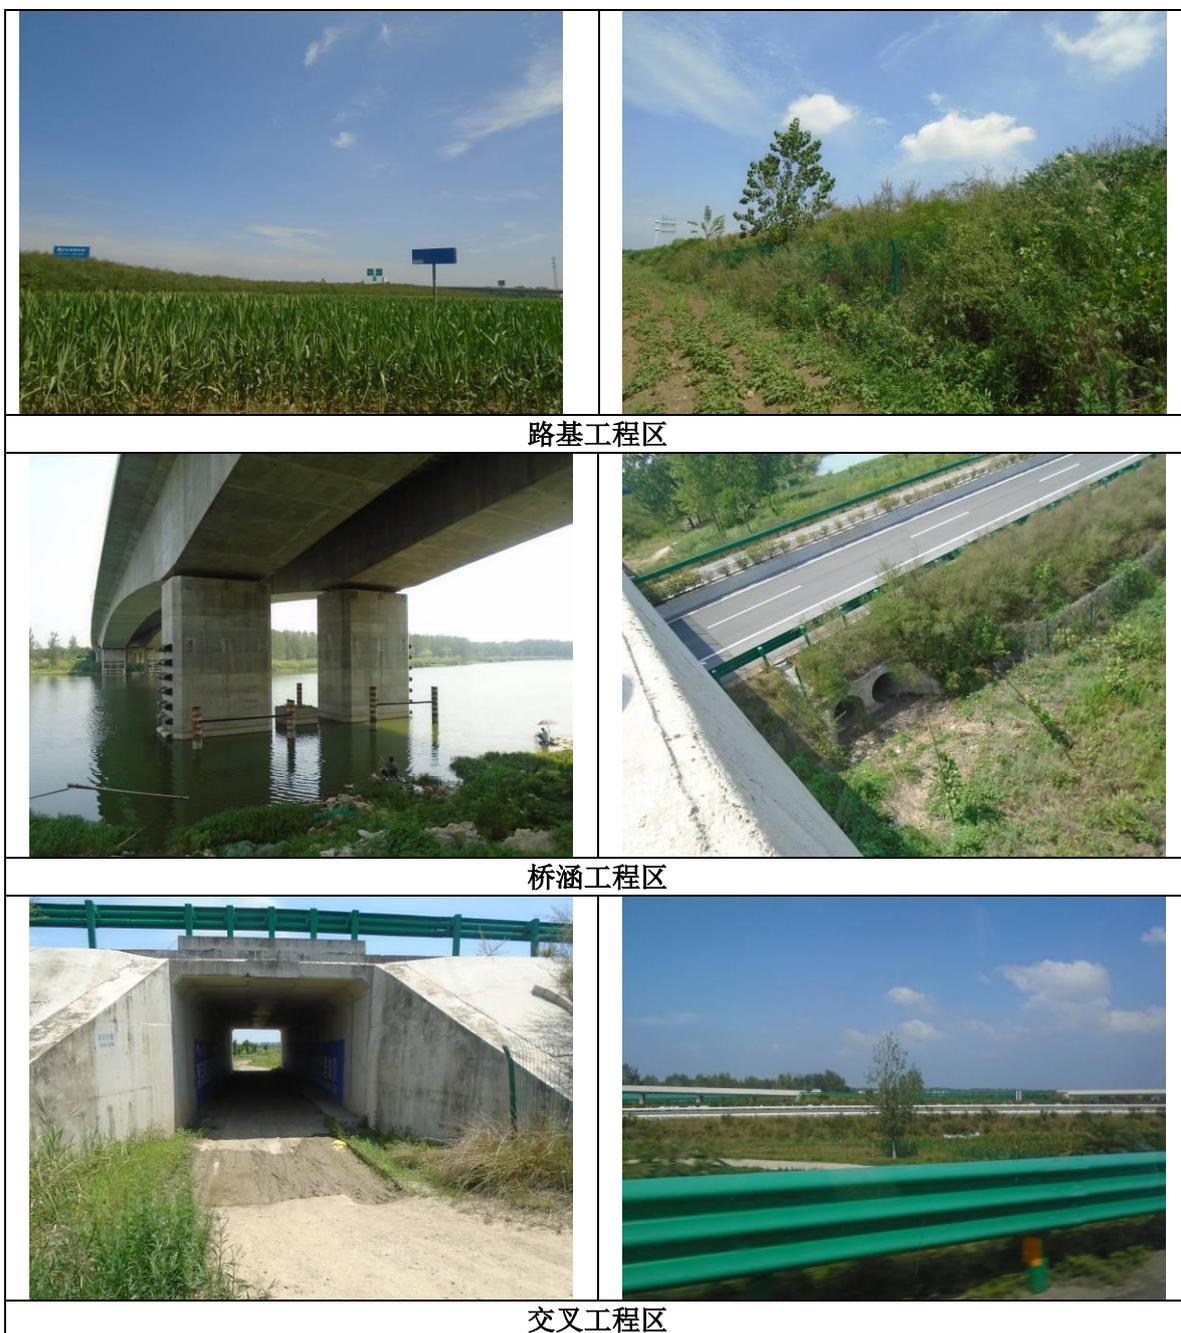
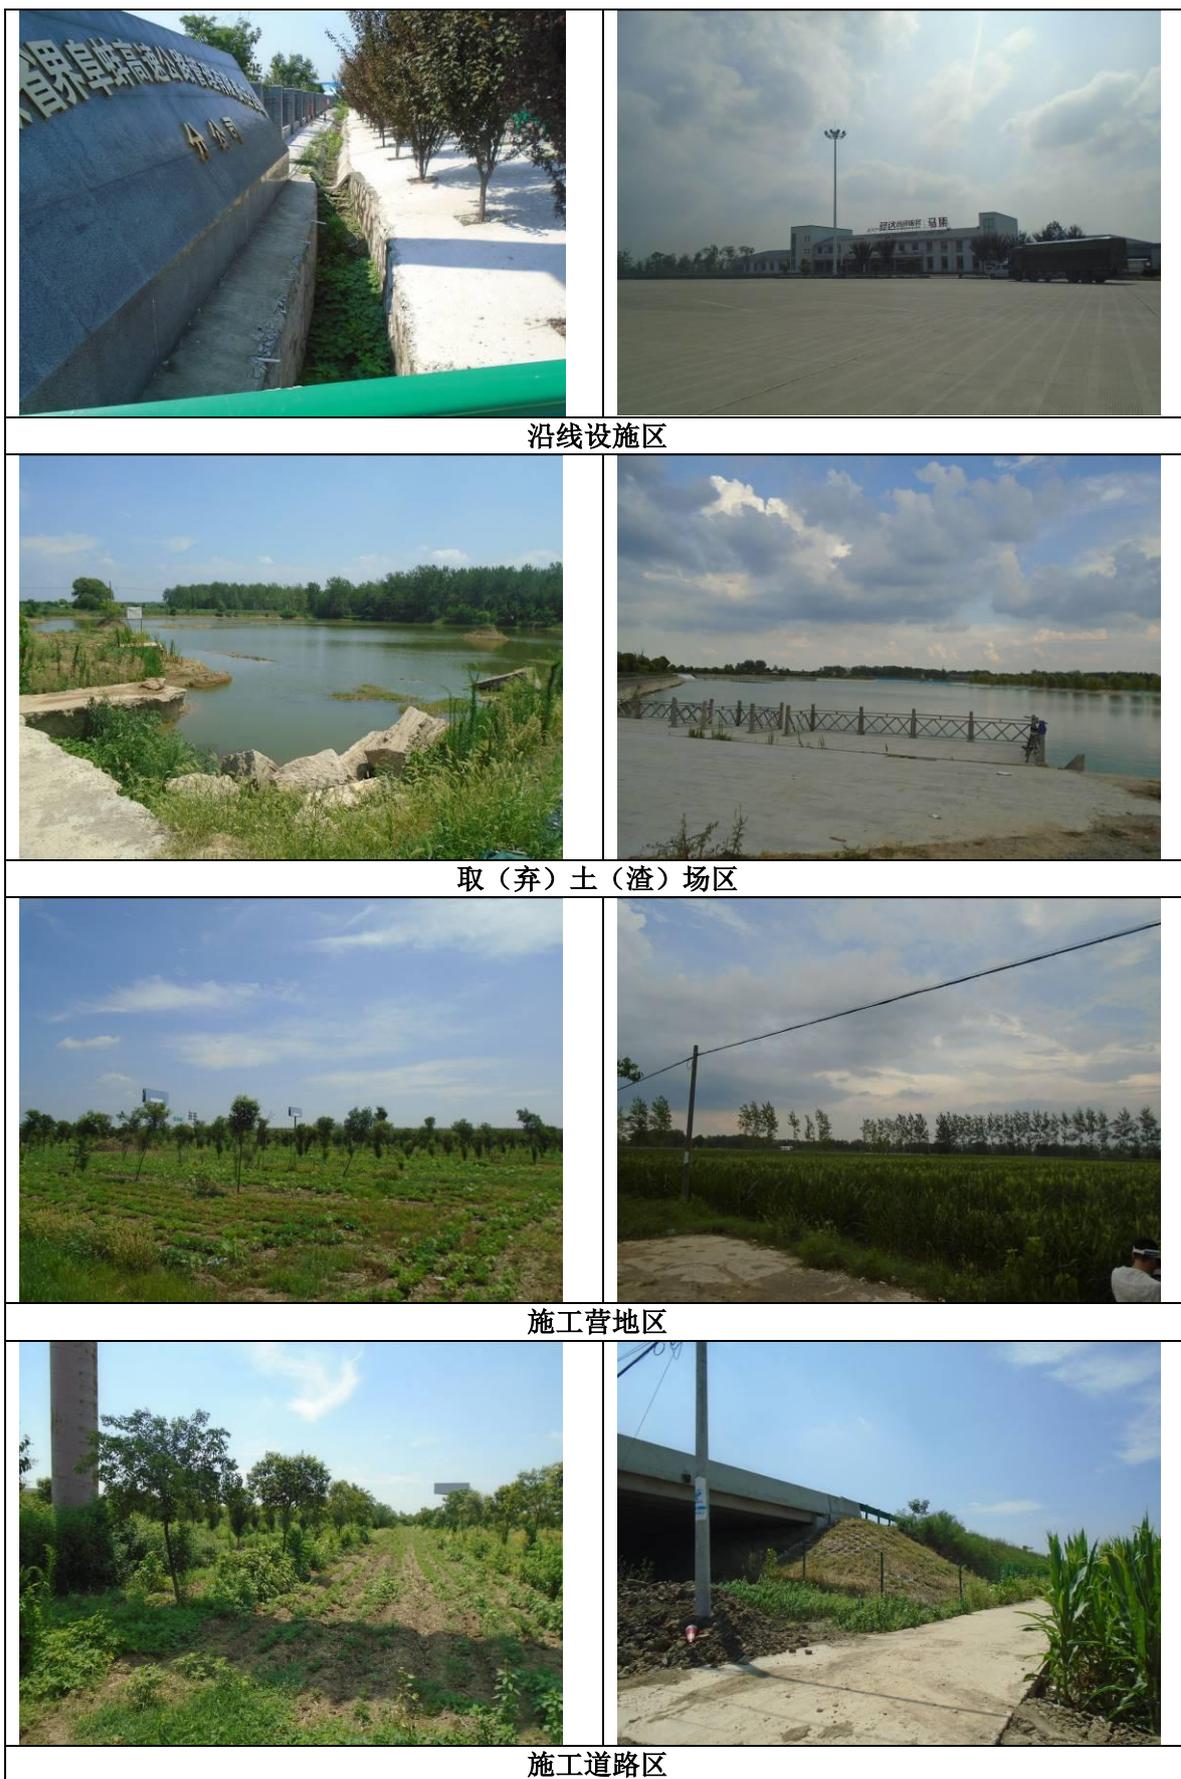
图 1-4 现场实际巡查照片图

由于本工程为竣工后补充监测，监测工作组在勘察现场时主要采用了对各分区进行巡查、量测的监测方式，未设置固定监测点。现场实际巡查情况见图 1-4。

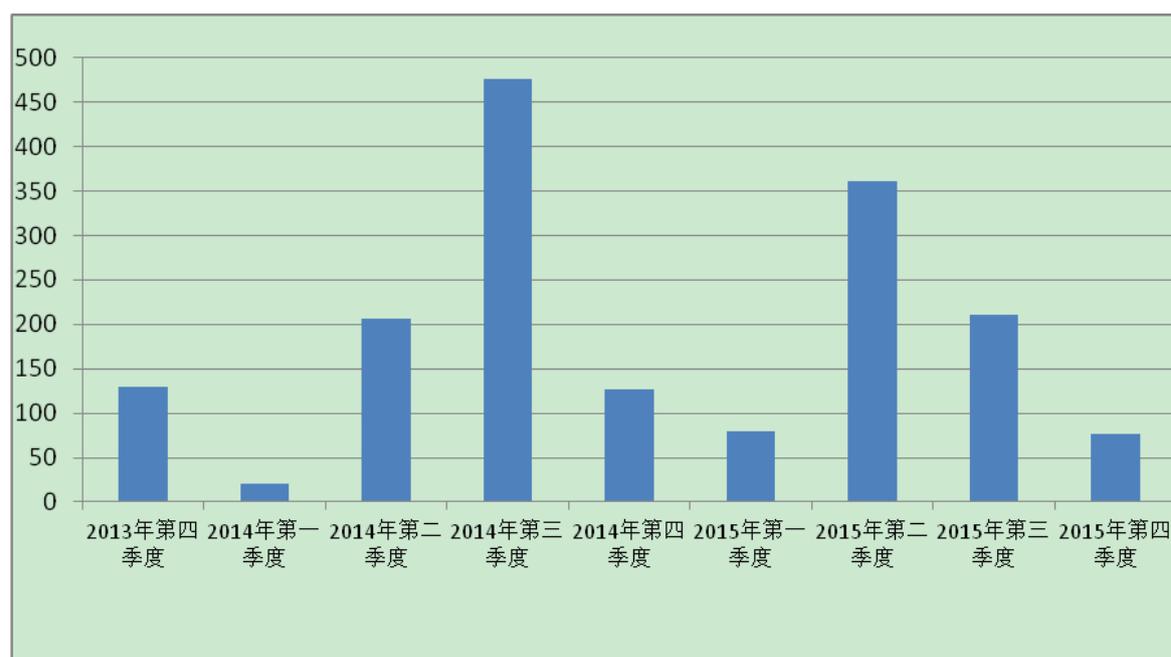
图 5-1 项目区域 2013 年 9 月~2015 年 11 月分季度降雨量分布图（单位：mm）

表 5-2 项目区域 2013 年 9 月~2015 年 11 月降雨量统计表（单位：mm）

年份	降雨量
2013 年第四季度（2013 年 9 月~2013 年 12 月）	130
2014 年第一季度（2014 年 1 月~2014 年 3 月）	21
2014 年第二季度（2014 年 4 月~2014 年 6 月）	206
2014 年第三季度（2014 年 7 月~2014 年 9 月）	476
2014 年第四季度（2014 年 10 月~2014 年 12 月）	126
2015 年第一季度（2015 年 1 月~2015 年 3 月）	79
2015 年第二季度（2015 年 4 月~2015 年 6 月）	361
2015 年第三季度（2015 年 7 月~2015 年 9 月）	211
2015 年第四季度（2015 年 10 月~2015 年 11 月）	76
总计	1686
